Der Marburger Hauptbahnhof - Ort des Grauens

IG MARSS e.V. - (C) Fotos Claus Schreiner, Aufnahmedatum: 12.1.2012

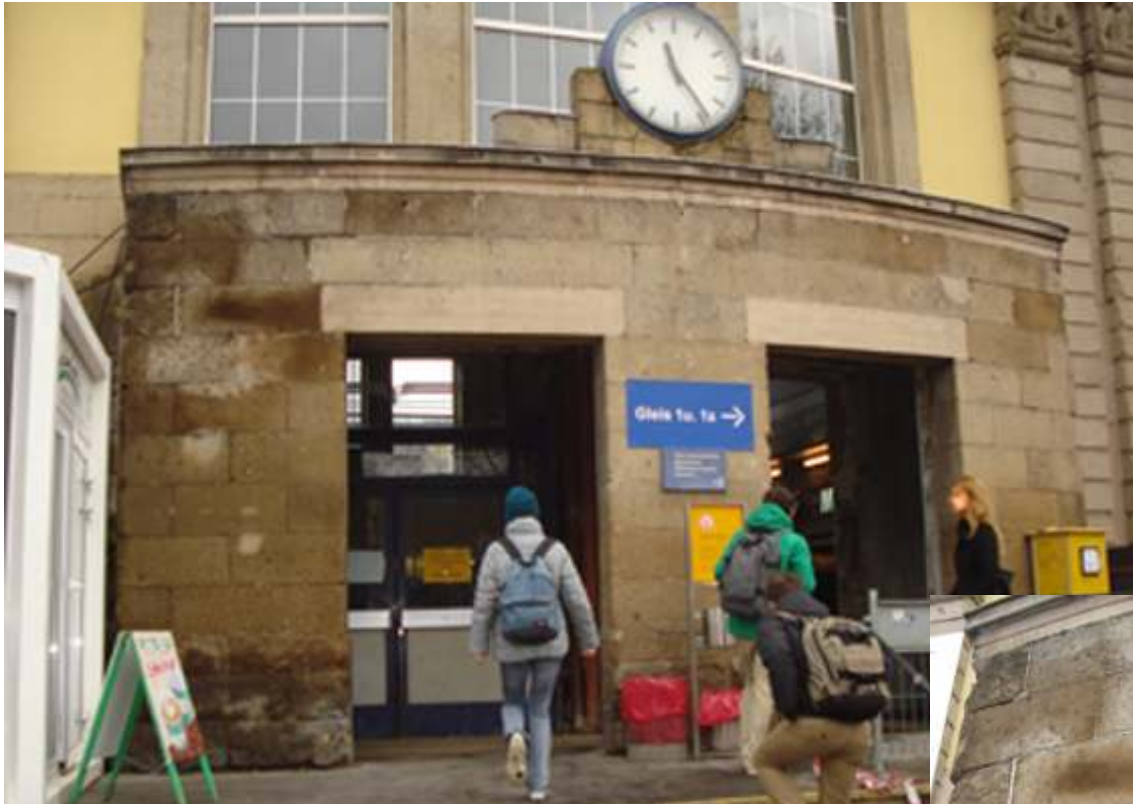
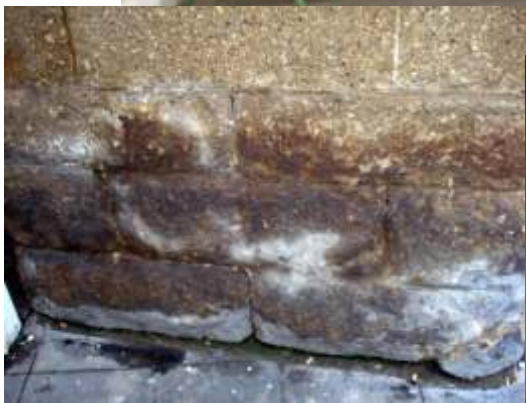
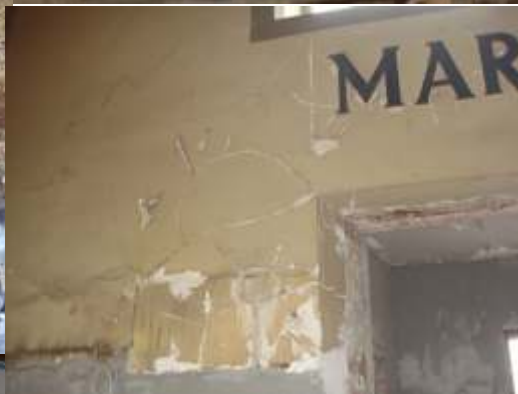
Der Eingangsbereich: seit Jahrzehnten ungepflegt, nie renoviert und verschmutzt, durch die jetzigen Umbauarbeiten besonders belastet und 'pflegebedürftig' Fotos:C.Schreiner 12.1.12

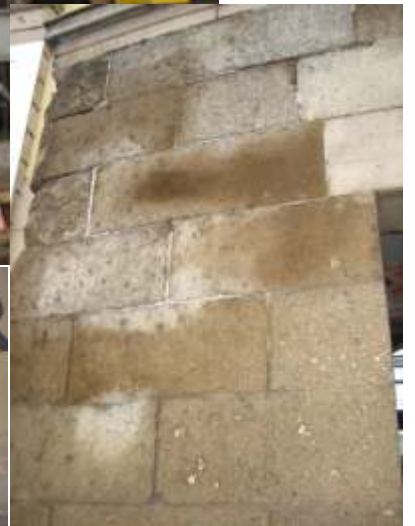
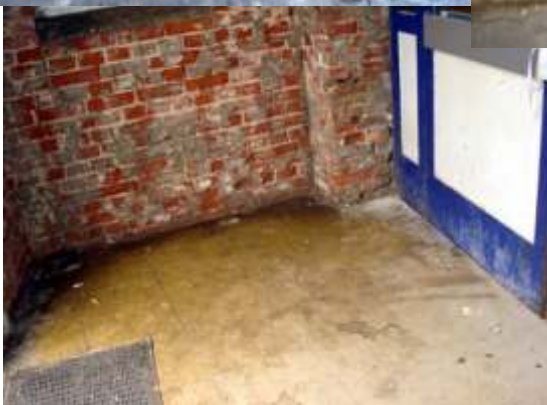
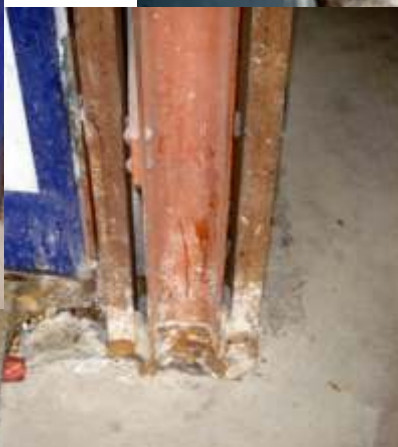
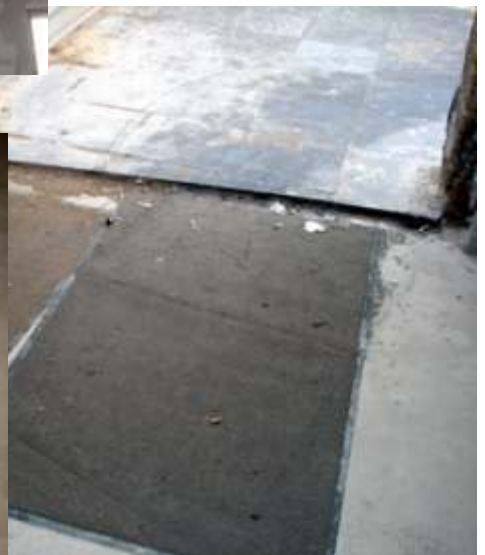
Eine Unterführung des Schreckens, ebenfalls seit Jahrzehnten in diesem Zustand, der sich durch Wassereinbruch und Bauarbeiten noch verschlimmerte. Hier wurde seit Jahrzehnten nichts investiert und das Areal dem Verfall und Verschmutzung überlassen
