Der Marburger Hauptbahnhof - Ort des Grauens

IG MARSS e.V. - (C) Fotos Claus Schreiner, Aufnahmedatum: 12.1.2012

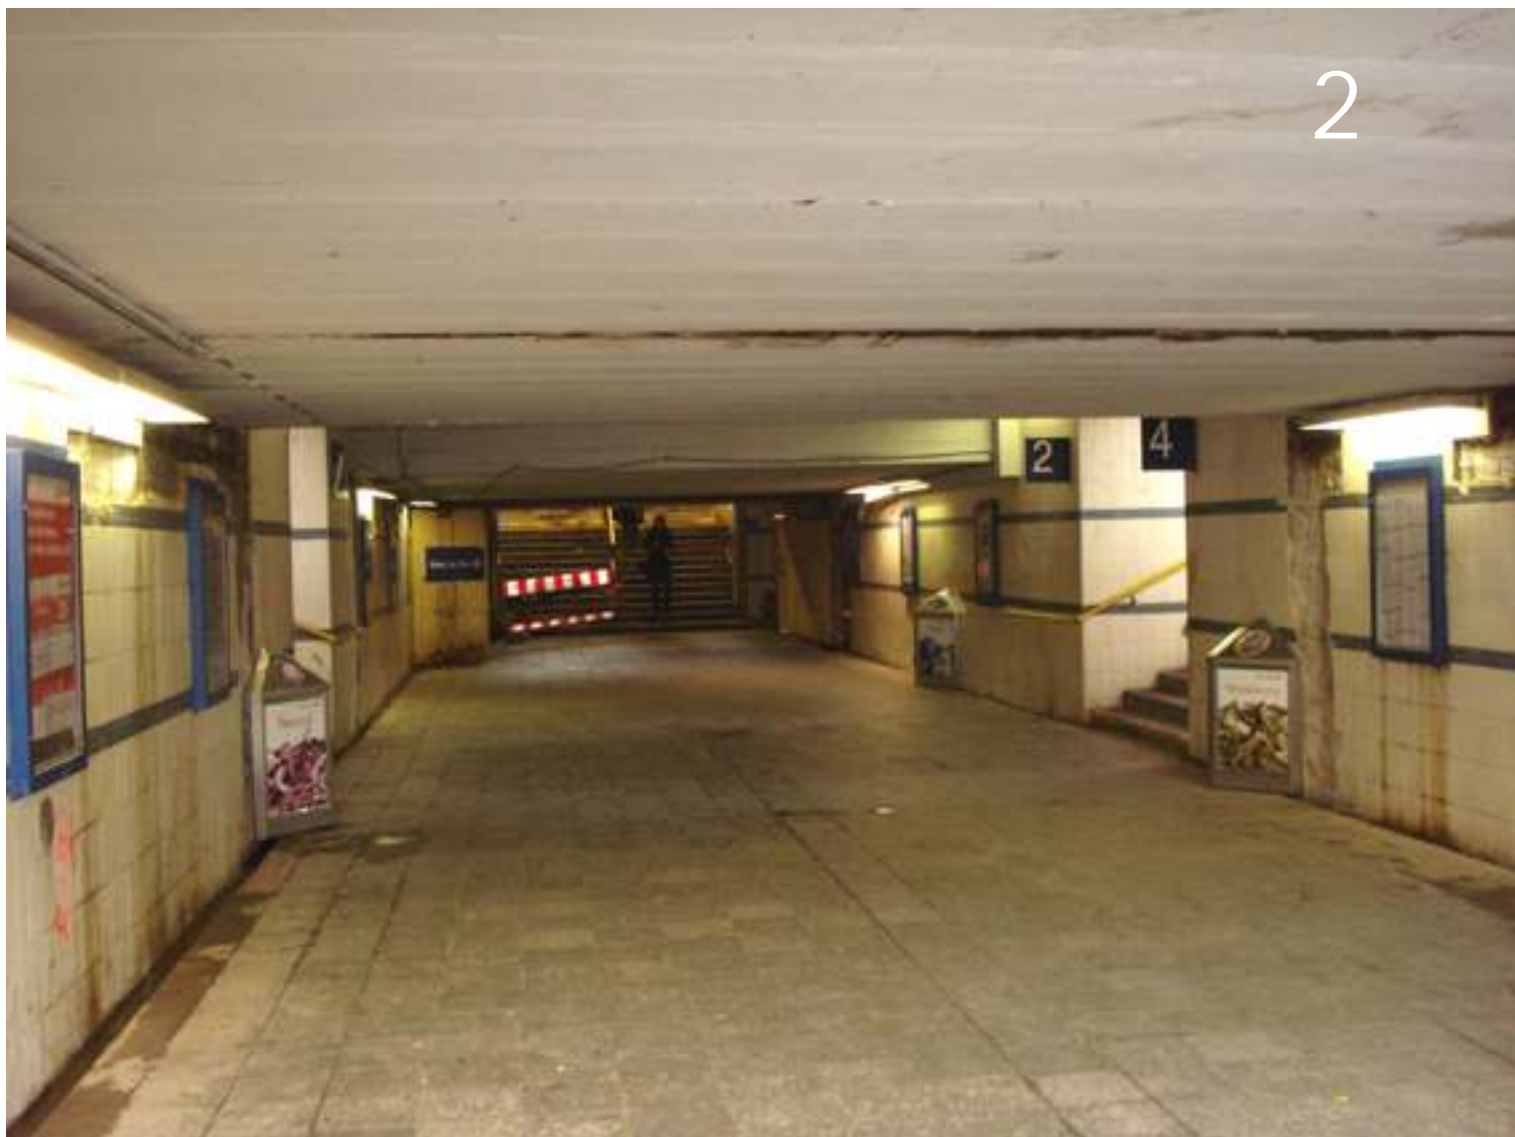
Eine Unterführung des Schreckens, ebenfalls seit Jahrzehnten in diesem Zustand, der sich durch Wassereinbruch und Bauarbeiten noch verschlimmerte. Hier wurde seit Jahrzehnten nichts investiert und das Areal dem Verfall und Verschmutzung überlassen
